ZMIANY W RETENCJI WODY DOKONYWANE PRZEZ BOBRY (*CASTOR FIBER L.*) NA RZEKACH I POTOKACH GÓRSKICH

CHANGES MADE IN THE RETENTION OF WATER ON MOUNTAIN RIVERS AND STREAMS BY BEAVERS

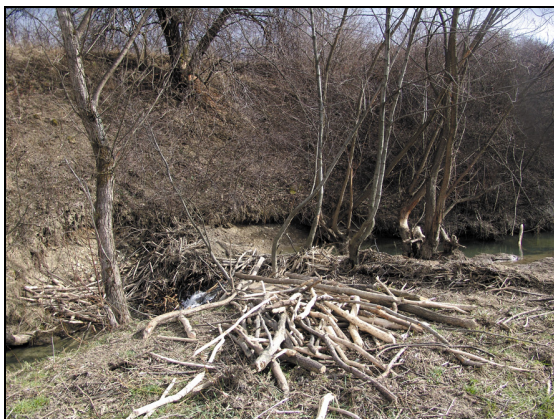
Fot. 2. Niszczenie tam dla uzyskania drewna opałowego (fot. P. Brzuski)
Photo 2. Destroying of dams in order to get firewood

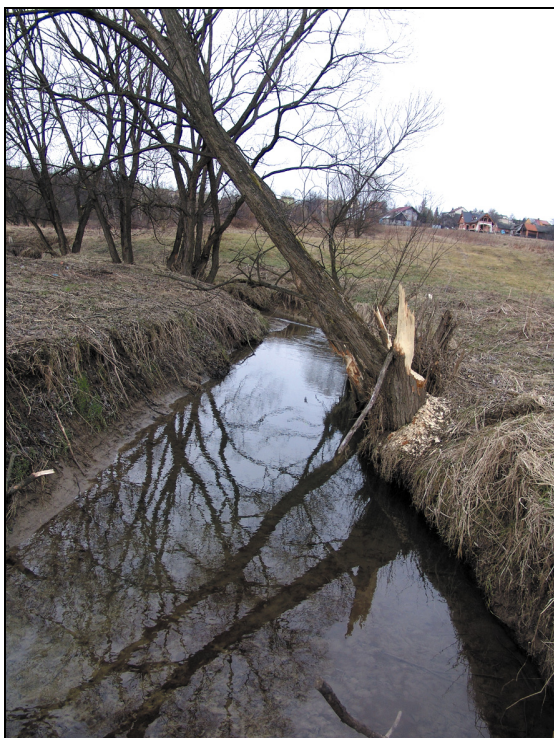
Fot. 3. Powalone przez bobry drzewa nie stanowią dla nich źródła pokarmu (fot. P. Brzuski)
Photo 3. Trees fallen by beavers are not the source of their food

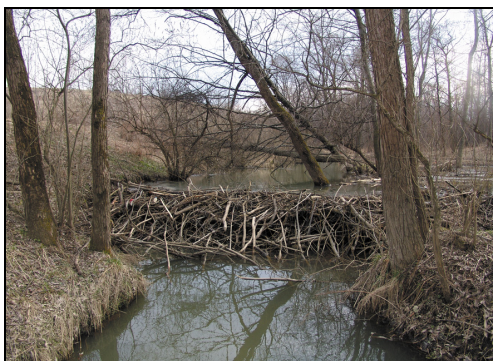
Fot. 5. Pierwsza z tam (fot. P. Brzuski)
Photo 5. The first dam

Nr tamy	1	2	3	4	8
Korona tamy [m]	1,8	1,3	0,7	0,8	0,9
Podstawa tamy [m]	2,7	2,4	2,2	1,8	2,2
Wysokość tamy [m]	1,5	1,65	1,3	0,85	1,4

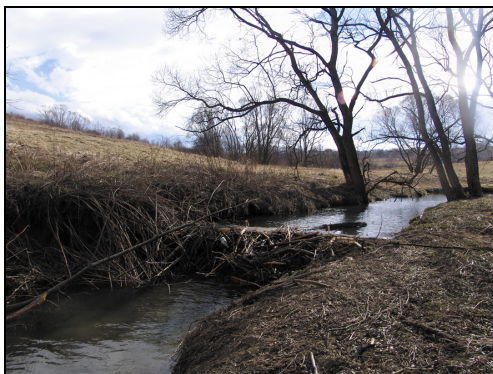
Fot. 6. Czwarta tama (fot. P. Brzuski)
Photo 6. The fourth dam

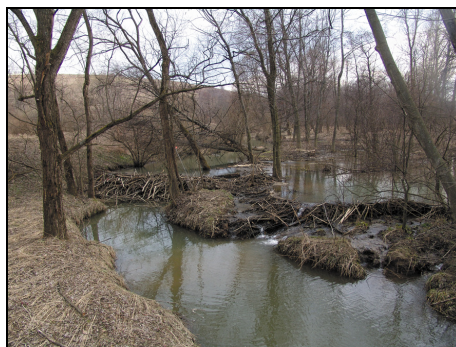
Fot. 7. Staw bobrowy na pierwszej z tam (fot. P. Brzuski)
Photo 7. Beaver's pond on the first dam

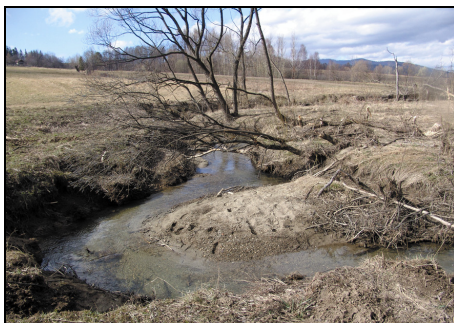
Fot. 8. Skutki dewastacyjnej działalności człowieka: zatrzymywany przez tamy muł spłynął w niższe partie rzeki (fot. P. Brzuski)
Photo 8. The effects of man's destructive activity: the washing down of silt to lower levels when dams are removed

Niestety tamy piąta, szósta, siódma i dziewiąta zostały zdewastowane przez okolicznych mieszkańców. Zatrzymywany przez te tamy muł spłynął w niższe partie rzeki. Związane z dewastacją tam znaczne obniżenie poziomu wody w rzece przyczyniło się również do erozji jej koryta.

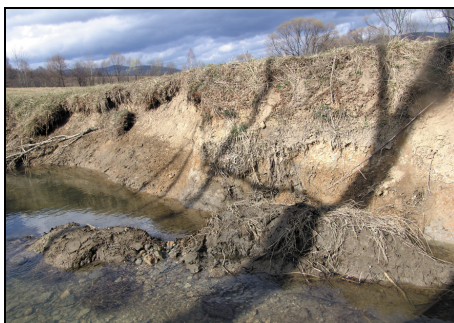
Fot. 9. Skutki dewastacyjnej działalności człowieka: obniżenie poziomu wody i erozja koryta rzecznego (fot. P. Brzuski)
Photo 9. The effects of man's destructive activity: lowering the water level and erosion of the river-bed

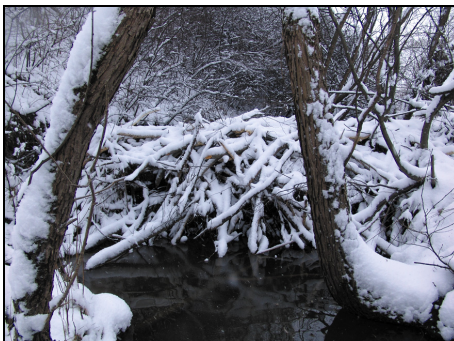
Fot. 10. Zdjęcie tamy dziewiątej wykonane w lutym (fot. P. Brzuski)
Photo 10. Picture of the ninth dam made in February

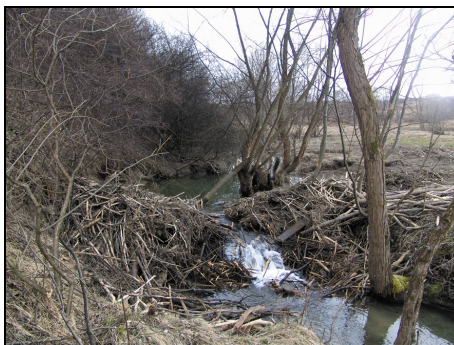
Fot. 11. Ta sama tama po zdewastowaniu – zdjęcie wykonane na wiosnę (fot. P. Brzuski)
Photo 11. The same dam after it was vandalised – this photograph was made in the spring

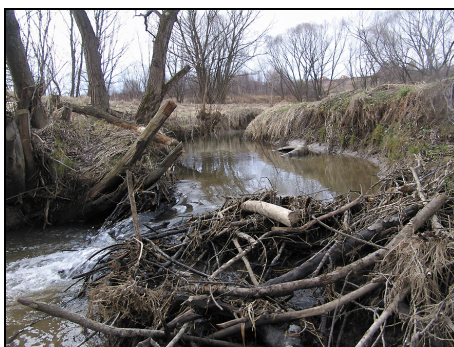
Fot. 12. Zdewastowana tama szósta (fot. P. Brzuski)
Photo 12. The sixth dam – after it was vandalised
